2313 Einwohnergemeinde Eiken, 5074 Eiken

Sanierung und Erweiterung Sporthalle Lindenboden, Bachweg 27, 5074 Eiken

Zustandsanalyse Bestand

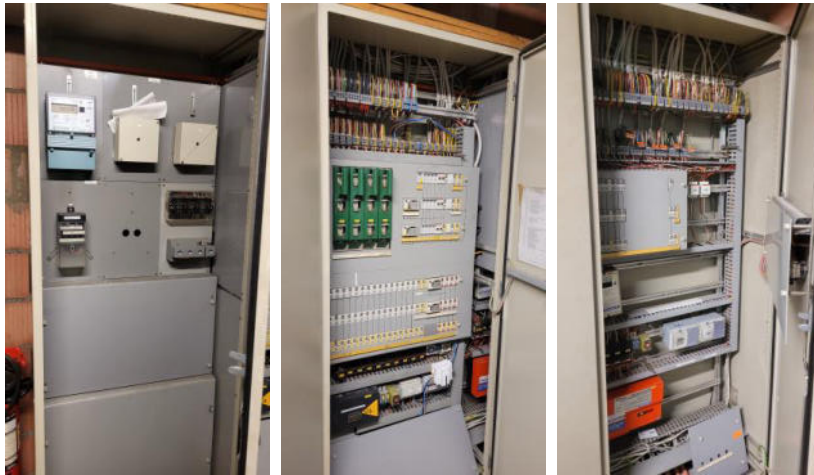
4.1. Elektroverteilungen

Zustand und Beschrieb der Installationen

- Die Hauptverteilungen befinden sich im 1. Obergeschoss
- Die Hauptverteilung beinhaltet nicht mehr benötigte Komponenten
- Diverse Abgänge sind abgehängt und mit fliegenden Klemmen isoliert (nicht erlaubt)
- Abdeckungen fehlen grösstenteils (Gefährdung von Personen)
- Alte Trägerschienen enthalten, zu welchem kaum Material verfügbar ist
- Alte Sicherungselemente vorhanden, zu welchen kaum Ersatzteile vorhanden sind
- Diverse Abgänge für Licht und Steckdosen sind nicht FI geschützt (Personenschutzschalter, Gefährdung von Personen)

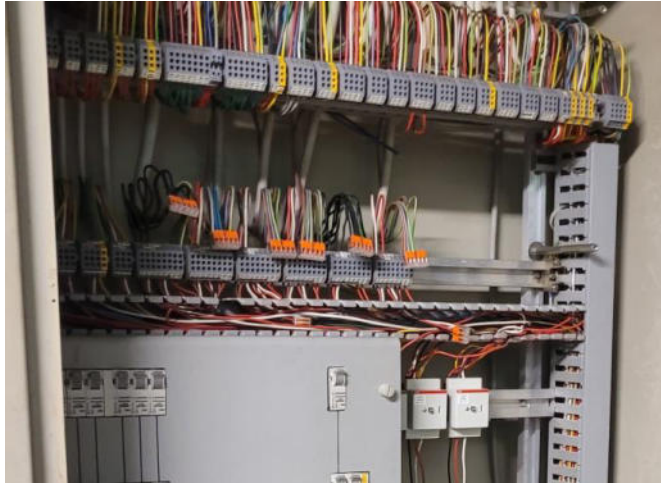
5.2. Alte Installationen

Zustand und Beschrieb der Installationen

- Diverse Installationen vorhanden, welche nicht mehr an der Elektroverteilung angeschlossen sind

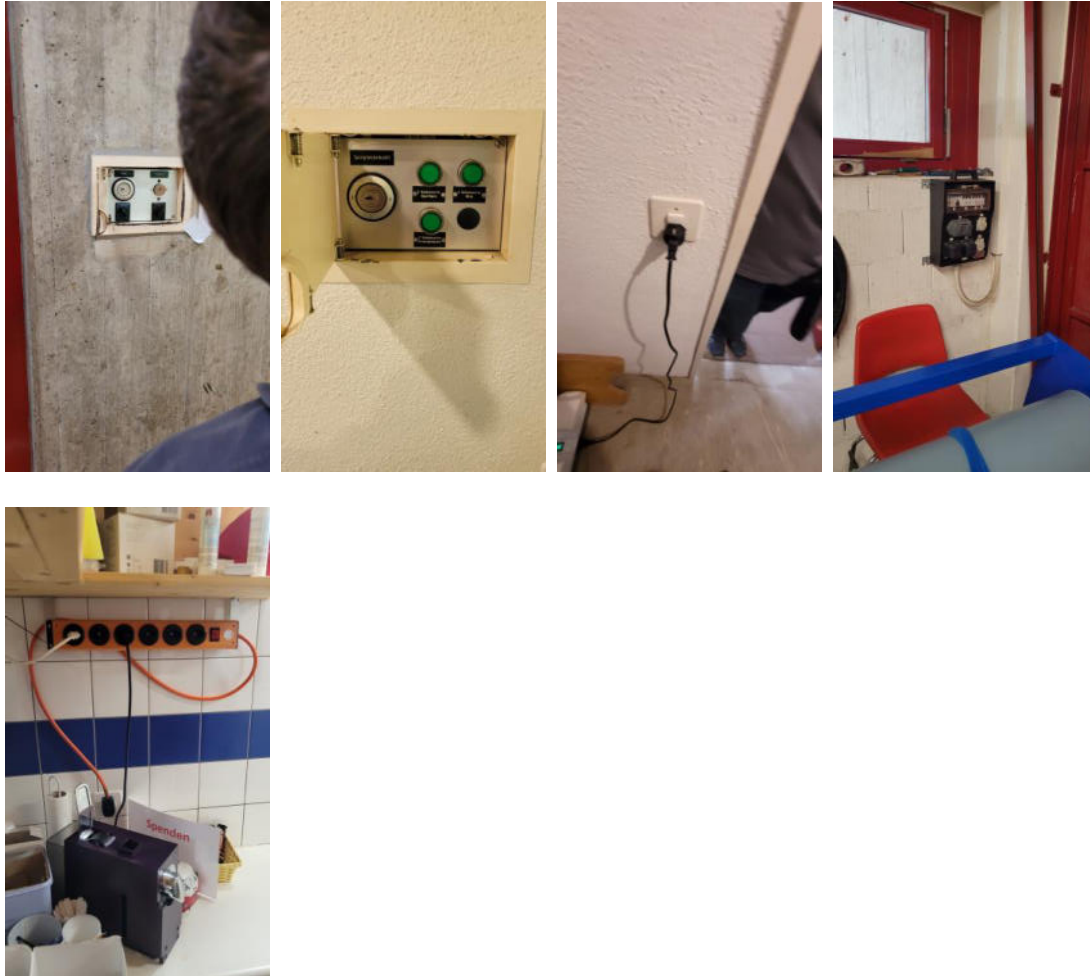
6.1. Elektroanlagen Allgemein

Zustand und Beschrieb der Installationen

- Einige Schalter, Schaltstellen, etc. sind schon älter
- Steckdosenkasten weist nicht mehr erhältliche Steckdosenbilder auf
- Vorhandene Anschlüsse auf Anforderungen prüfen (zB. Küche 1. OG)

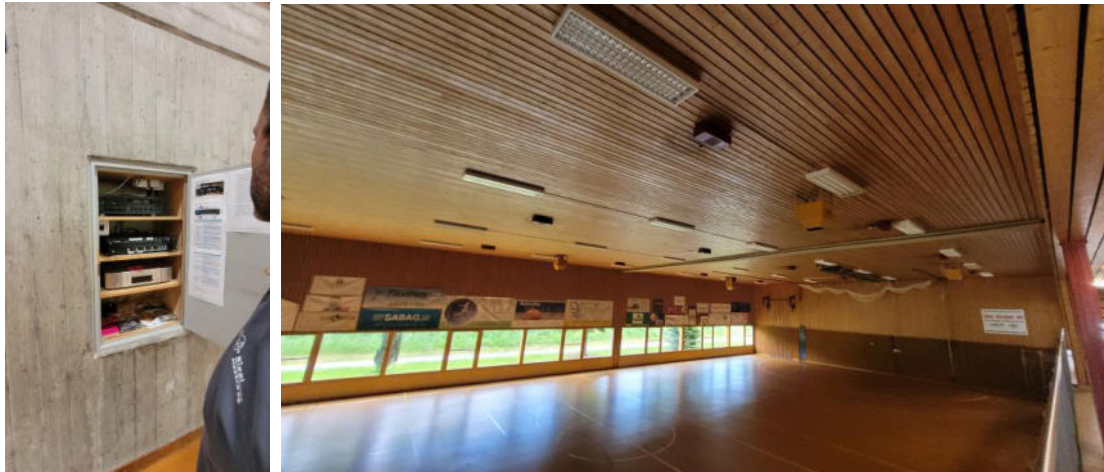
6.2. Musikanlage

Zustand und Beschrieb der Installationen

- Die Musikanlage weist Schnittstellen für USB, Bluetooth, Mikrofon, etc. auf, was dem heutigen Stand entspricht
- Die Zentrale scheint vor kurzem erneuert worden zu sein
- Die Lautsprecher scheinen auf einem älteren Stand zu sein

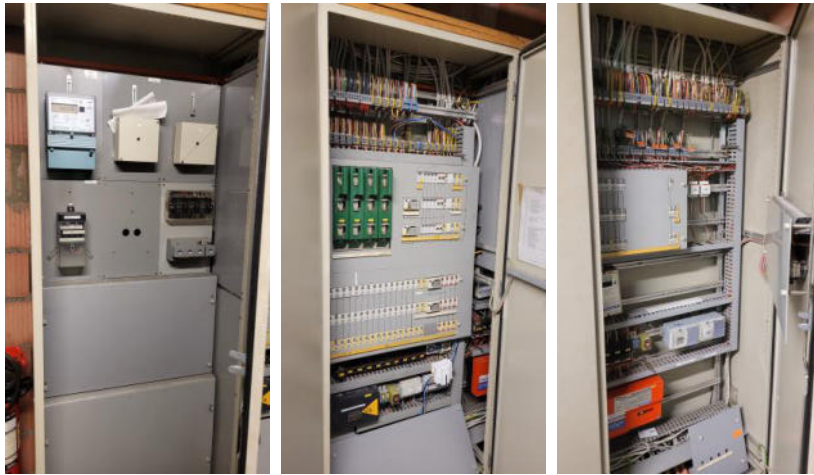
7.1. Elektroverteilungen

Zustand und Beschrieb der Installationen

- Die Hauptverteilungen befinden sich im 1. Obergeschoss
- Die Hauptverteilung beinhaltet nicht mehr benötigte Komponenten
- Diverse Abgänge sind abgehängt und mit fliegenden Klemmen isoliert (nicht erlaubt)
- Abdeckungen fehlen größtenteils (Gefährdung von Personen)
- Alte Trägerschienen enthalten, zu welchem kaum Material verfügbar ist
- Alte Sicherungselemente vorhanden, zu welchen kaum Ersatzteile vorhanden sind
- Diverse Abgänge für Licht und Steckdosen sind nicht FI geschützt (Personenschutzschalter, Gefährdung von Personen)

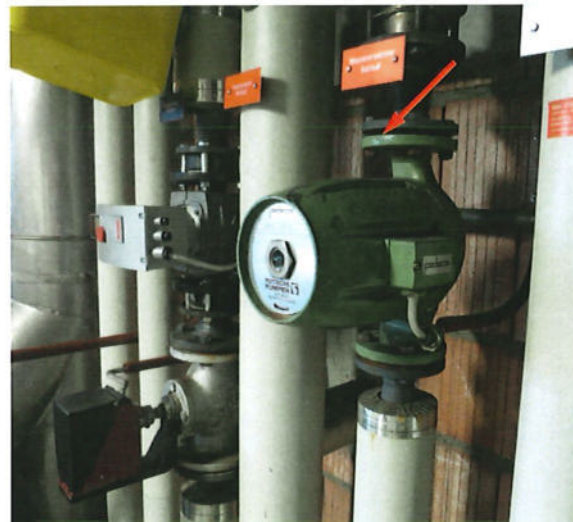
Pos. 4 - OG, Heizungsraum, Heizung, beim Brenner und hinter der Heizung

Asbesthaltige Leichtbauplatten (Dichtungen)

Es sind beim Brenner und hinter der Heizung je ca. 2 asbesthaltige Dichtungen vorhanden.

Ausmass: 4 Stück

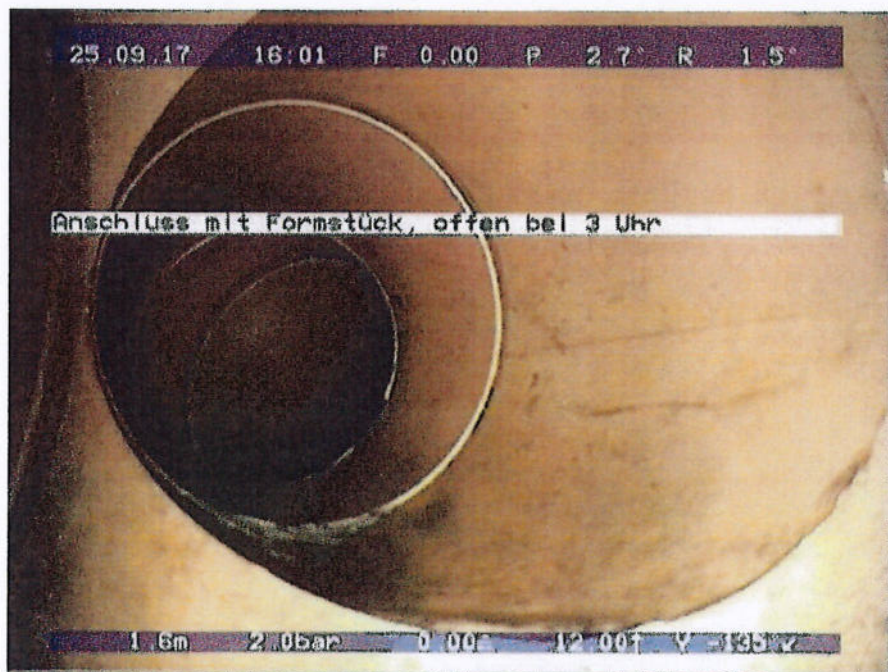
124'02_124'03_fa691d3b-9409-43a2-8ba9-6ef6578d43b6_20170925_160136_987.jpg,
00:00:18, 1.63
Anschluss mit Formstück, offen bei 3 Uhr

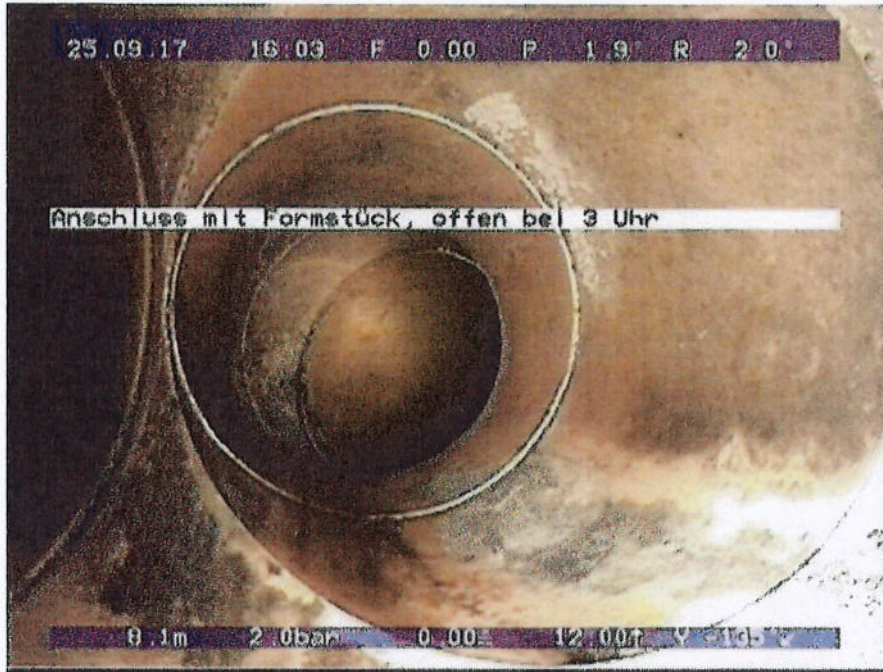
124'02_124'03_dcd82770-f2c2-49d5-942e-3f2194fb1f8d_20170925_160324_692.jpg,
00:01:56, 8.17
Anschluss mit Formstück, offen bei 3 Uhr

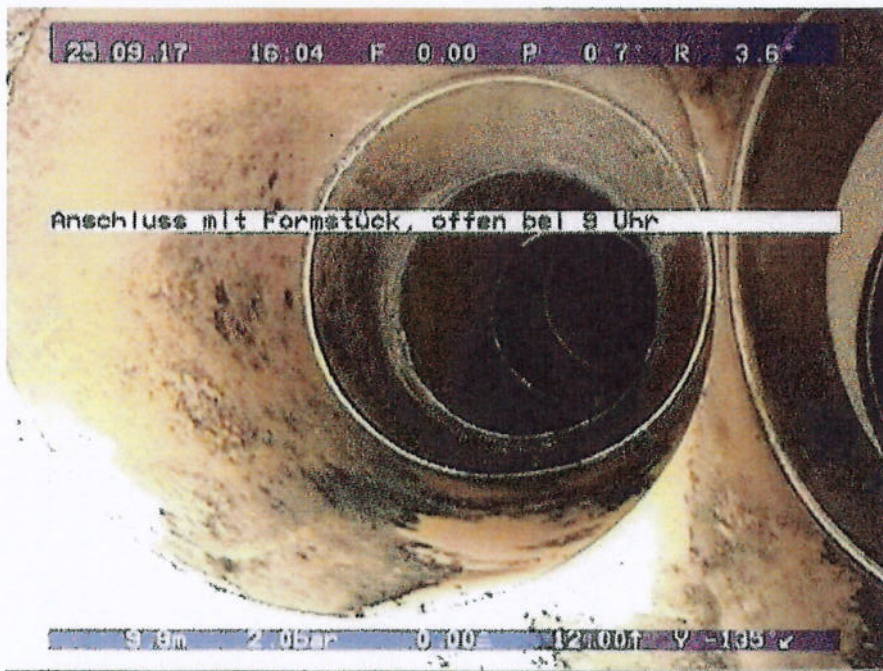
124'02_124'03_4324016e-0a0e-4de0-9bc2-79af86f0e928_20170925_160422_562.jpg,
00:02:44, 9.89
Anschluss mit Formstück, offen bei 9 Uhr

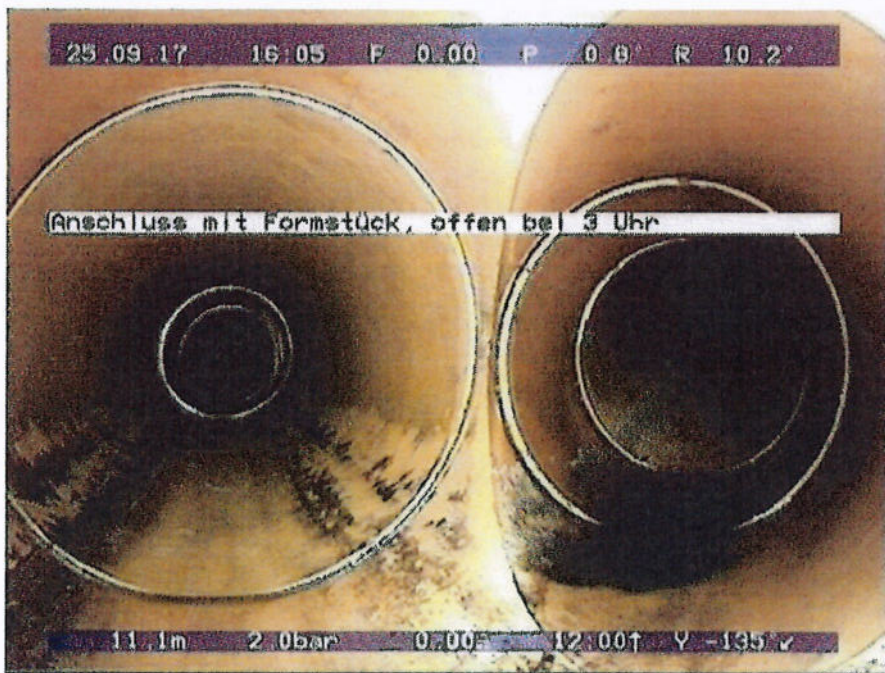
124'02_124'03_b8e9708d-43c7-47f2-8cb3-0eabfb2bd909_20170925_160534_773.jpg,
00:03:21, 11.15
Anschluss mit Formstück, offen bei 3 Uhr

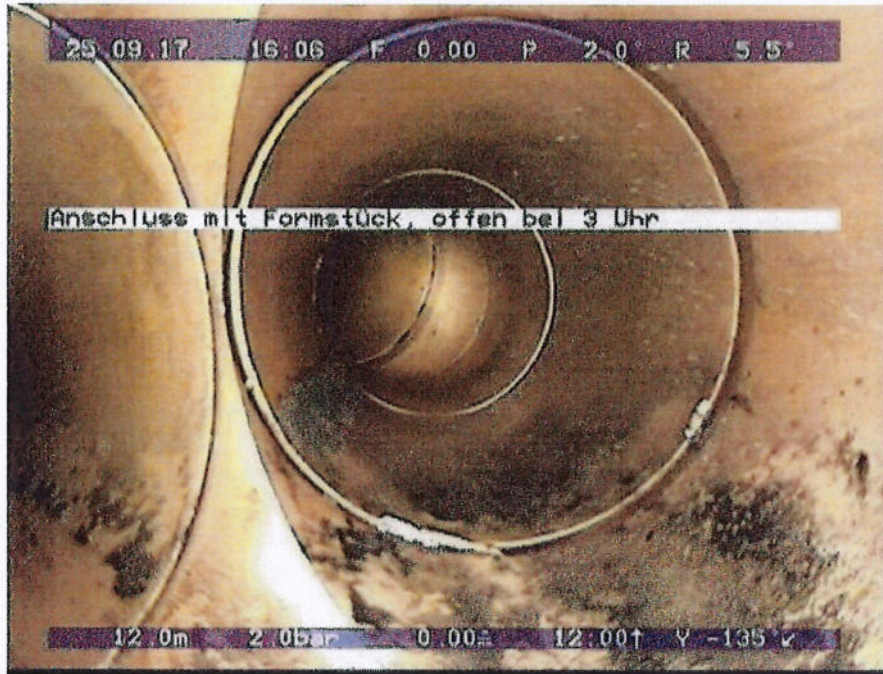
124'02_124'03_9b213686-f21c-4ffc-913a-02d615a7eac6_20170925_160628_671.jpg,
00:04:04, 12.05
Anschluss mit Formstück, offen bei 3 Uhr

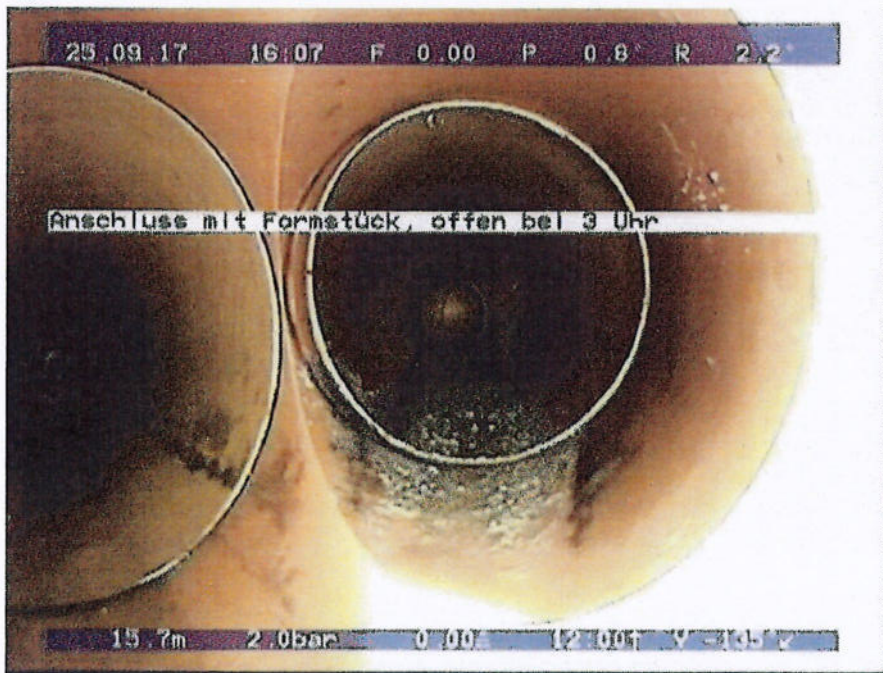
124'02_124'03_3867c11e-1856-4b72-ba40-1586ebd485cd_20170925_160719_961.jpg,
00:04:46, 15.70
Anschluss mit Formstück, offen bei 3 Uhr

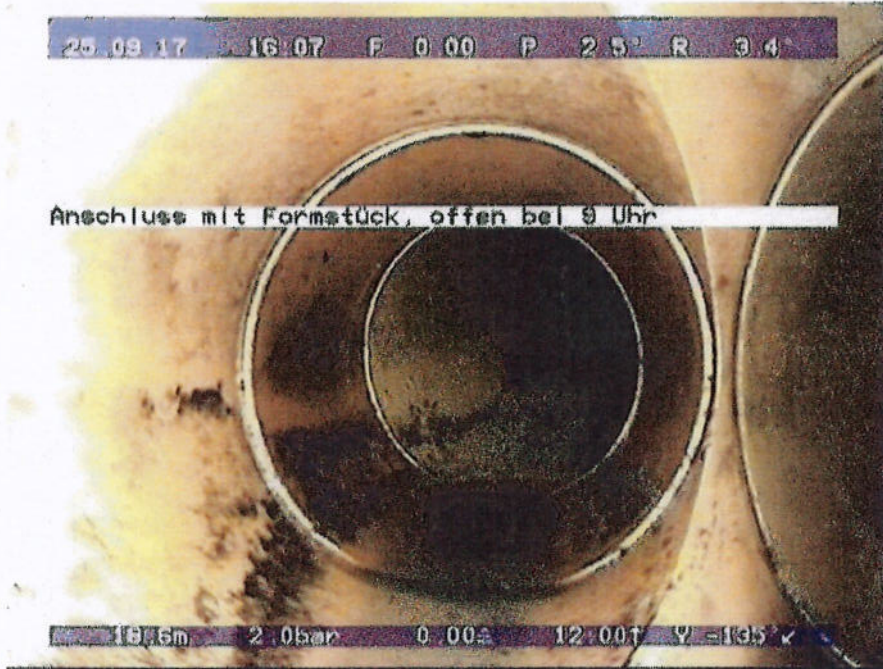
124'02_124'03_2a15322f-3a27-4c6e-92bd-df7148fc004a_20170925_160806_039.jpg,
00:05:23, 18.69
Anschluss mit Formstück, offen bei 9 Uhr

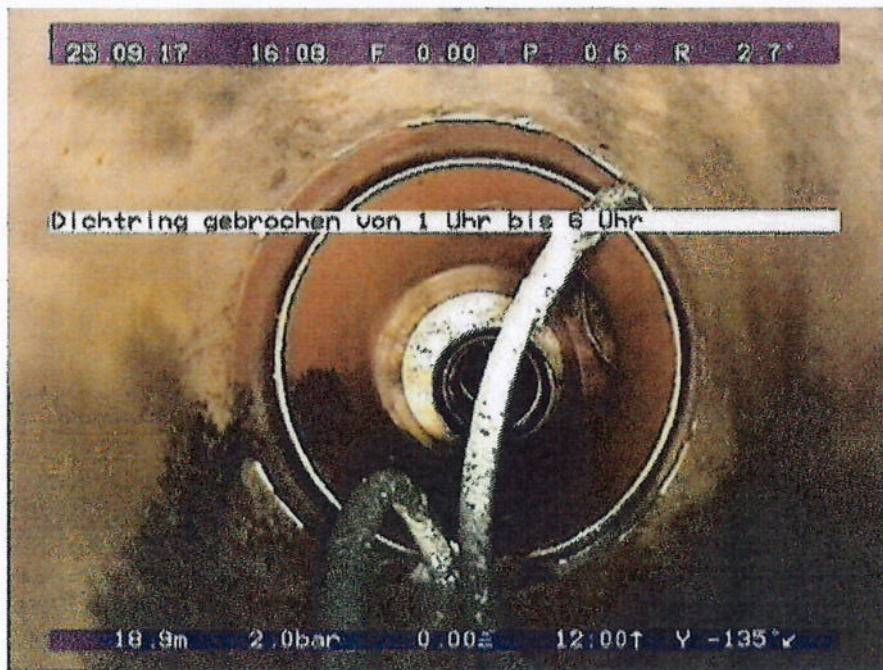
124'02_124'03_e55561c7-acd8-486d-b78f-082aa68b08c0_20170925_160855_058.jpg,
00:05:39, 18.98
Dichtring gebrochen von 1 Uhr bis 6 Uhr

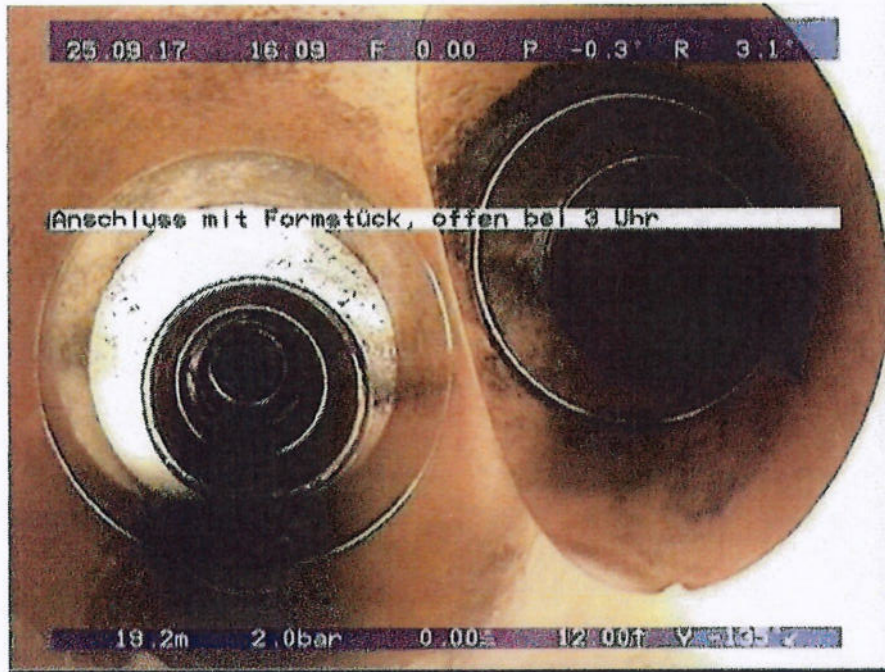
124'02_124'03_1b74e243-4eae-4e5d-a6bc-a5e48b0857a6_20170925_160922_147.jpg,
00:05:55, 19.29
Anschluss mit Formstück, offen bei 3 Uhr
