2313 Einwohnergemeinde Eiken, 5074 Eiken

Sanierung und Erweiterung Sporthalle Lindenboden, Bachweg 27, 5074 Eiken

Zustandsanalyse Bestand

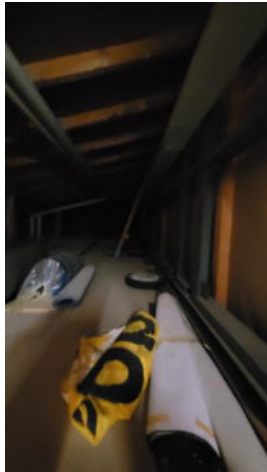
5.1. Estrich

- Keine Beleuchtung vorhanden, ausser 1 Leuchte beim Treppenaufgang
- Kann eine Gefährdung für Personen durch stolpern oder durchbrechen in die Halle darstellen

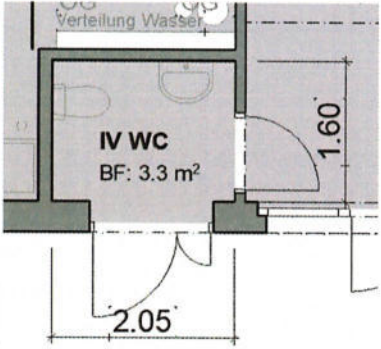
1. IV WC EG:

<p>a. IV WC im EG vorhanden, geschlechterneutral.</p> <p>b. mit Eurokey ausstatten (Innen- und Aussentüre).</p> <p>Innentüre bei Betrieb offen und zugänglich</p>

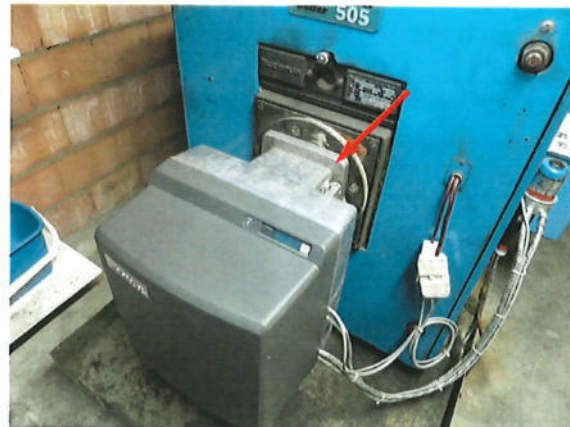
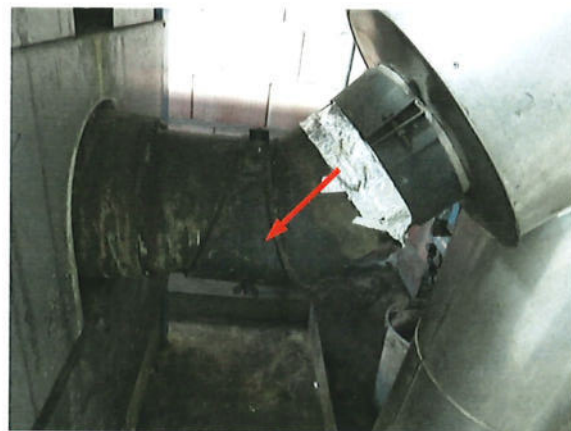
Es sind beim Brenner und hinter der Heizung je ca. 2 asbesthaltige Dichtungen vorhanden.

Ausmass: 4 Stück

- Feinstaubmaske FFP3 verwenden
- Vor dem Öffnen des Flanschs Seifenwasser in die Dichtung eindringen lassen
- Freiliegende Dichtung/Flanschverbindung nochmals benetzen und Seifenwasser einwirken lassen
- Von Hand (nicht maschinell) mit Spachtel oder Schaber Dichtung/Flanschverbindung lösen bzw. abheben
- Arbeitsbereich feucht (mit wenig Seife) reinigen
- Dichtung/Flanschverbindung und Maske sachgerecht verpacken und entsorgen

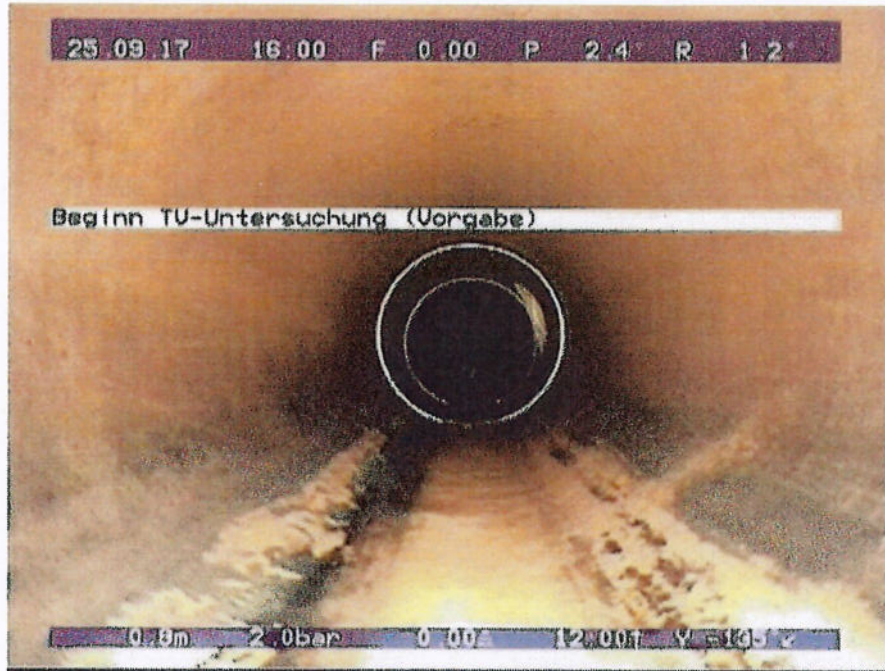
124'02_124'03_bae75fdc-0cd9-4d3f-bd80-5c729b58cc20_20170925_160103_490.jpg,
00:00:00, 0.80
Beginn TV-Untersuchung (Vorgabe)

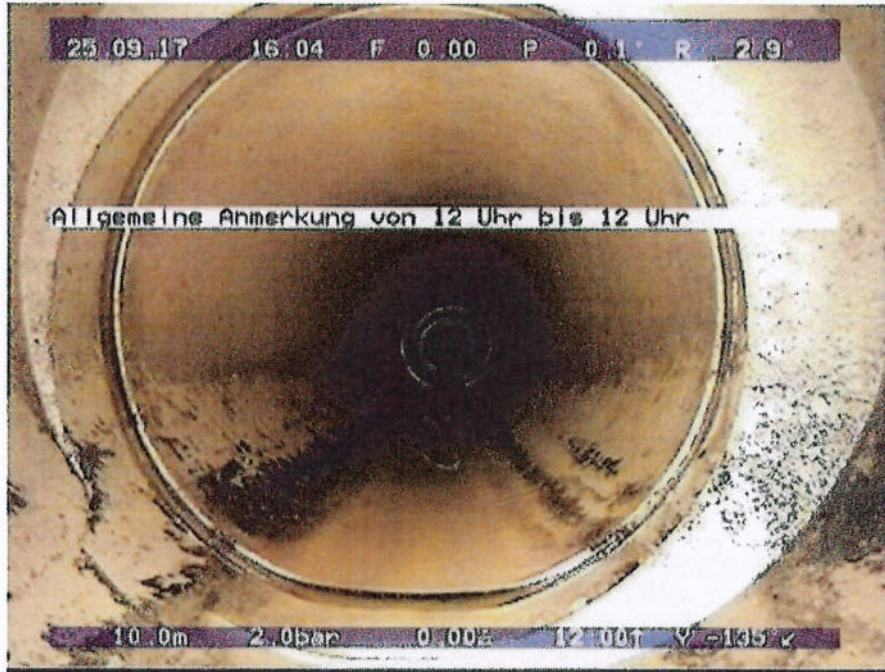
124'02_124'03_c89f044d-1438-4c51-9764-75b06ab971af_20170925_160502_560.jpg,
00:02:58, 10.03
Allgemeine Anmerkung von 12 Uhr bis 12 Uhr

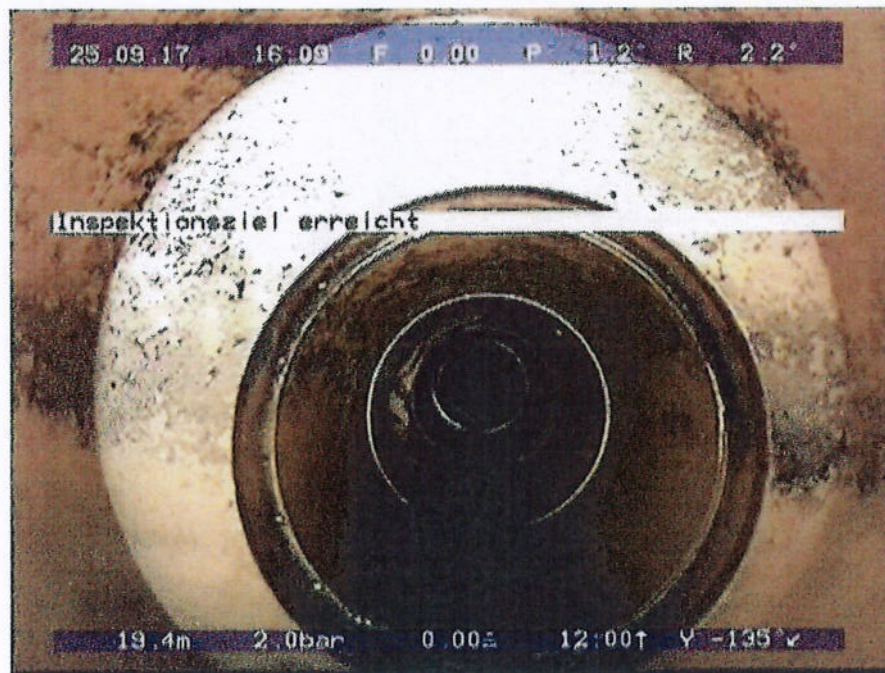
124'02_124'03_97998b96-f1e2-4bd9-9a5c-c2e125b6f49d_20170925_160950_439.jpg,
00:06:09, 19.48
Inspektionsziel erreicht
